# Deutsches Museum München als Sanierungsfall

## Fassadensanierung

## Erfahrungen bei der restauratorischen Betoninstandsetzung

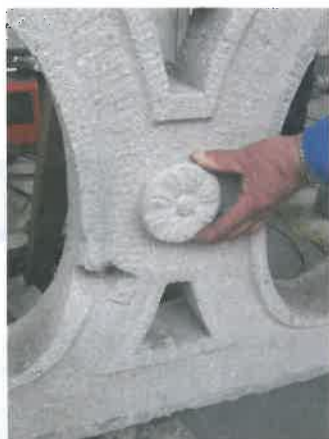
Wiederherstellung einer Rosette als Schmuckelement nach historischem Vorbild

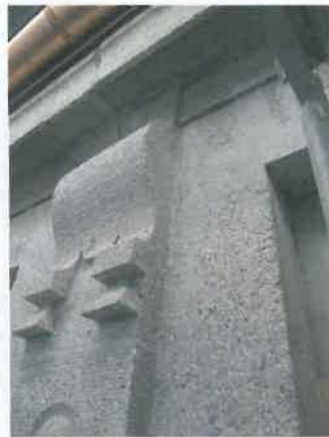
Abgeschlossene Schadstellenreparaturen und Reprofilierung mit Betofix RM

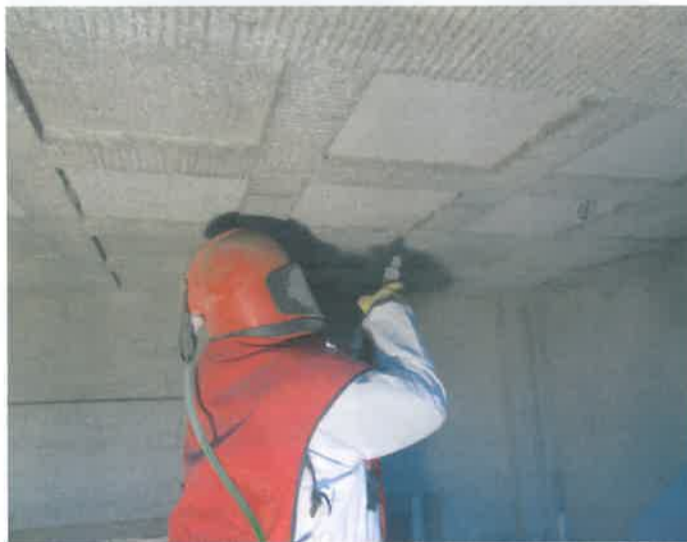
Sanftes Überstrahlen der reprofilierten Oberflächen zur Angleichung an den Bestand

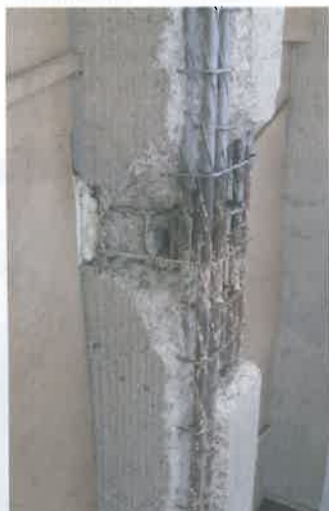
Die fortgeschrittene Carbonatisierungsfront hatte an den Pilastern bereits stellenweise die Bewehrung erreicht und zu massiven Schäden geführt. Es wurden alle Schädigungsstufen von ersten feinen Rissen bis zum Querschnittsverlust der tragenden Bewehrung angetroffen. Eine rein kosmetische Instandsetzung der Betonaus-

brüche durch Erneuerung der zu geringen Betonüberdeckung kam daher nicht in Betracht.

Freigelegte, korrodierte Bewehrungseisen eines Pilasters bis auf eine Tiefe von ca. 20 mm hinter dem Eisen.

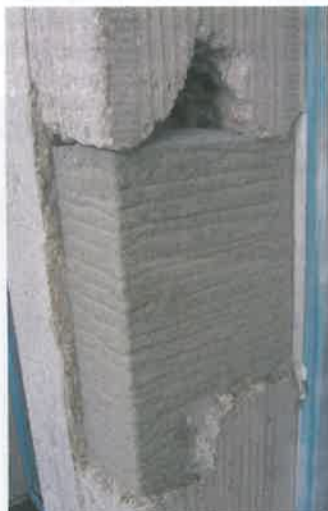
Schichtweiser Auftrag von Vergussmörtel quellfähig, aufräumen der Oberfläche zur Gewährleistung der Kornverzahnung.

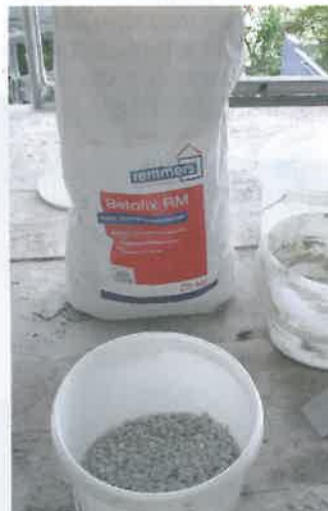
Die Zuschläge und Pigmente für Betofix RM zur Angleichung des Erscheinungsbildes des Bestandsbetons wurden direkt vor Ort zugegeben.

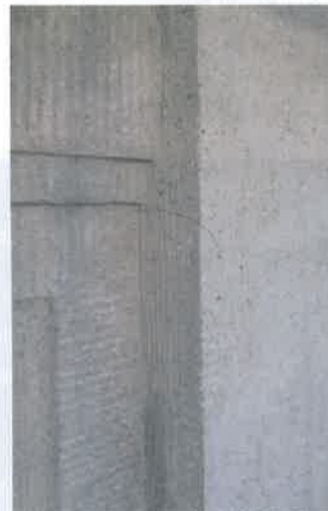
Restaurierte Ausbruchstelle nach steinmetzmäßiger Nachbehandlung (Scharrierung) und Egalisierung durch sanftes Strahlen.
